**"CARACTERIZACIÓN DE HUMEDALES ALTOANDINOS PARA UNA
GESTIÓN SUSTENTABLE DE LAS ACTIVIDADES PRODUCTIVAS DEL
SECTOR NORTE DEL PAÍS"**

**CONDICION AMBIENTAL Y VULNERABILIDAD DE LOS
HUMEDALES MUESTRA
I REGIÓN DE TARAPACÁ**

FEBRERO 2013

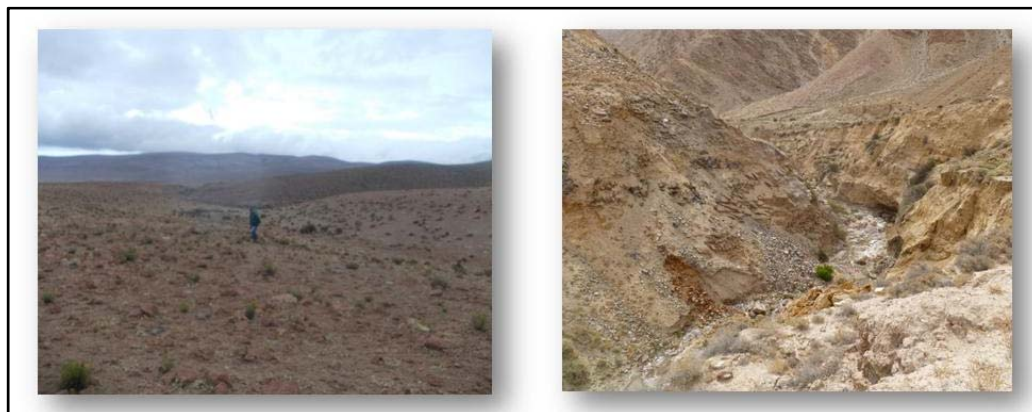
FOTO 1 y 2: Sectores Hueilla Redonda y Vega Copaquire respectivamente.

De acuerdo con la metodología, la evaluación no fue aplicada en aquellos sectores en que el índice no podía ser evaluado. Para el caso de Tarapacá, esto se hace efectivo en los sectores Hueilla Redonda y Vega Copaquire en los que no se encontraron evidencias de la existencia de los humedales, según lo que indicaba la Base de Datos espacializada del Informe “Identificación y Ubicación de Áreas de Vegas y Bofedales de las Regiones Primera y Segunda” (DGA, 1993). Ambos sectores presentan codificación Portegido/No Protegido por la DGA (Cod.Hum. 97 y 1132) y están definidos como “humedales en fondo de quebrada”. Hueilla Redonda se encuentra además, descrito como “zona de pastoreo permanente”.

En las Fotos 1 y 2 se muestran los sectores Hueilla Redonda y Vega Copaquire que no fueron evaluados.

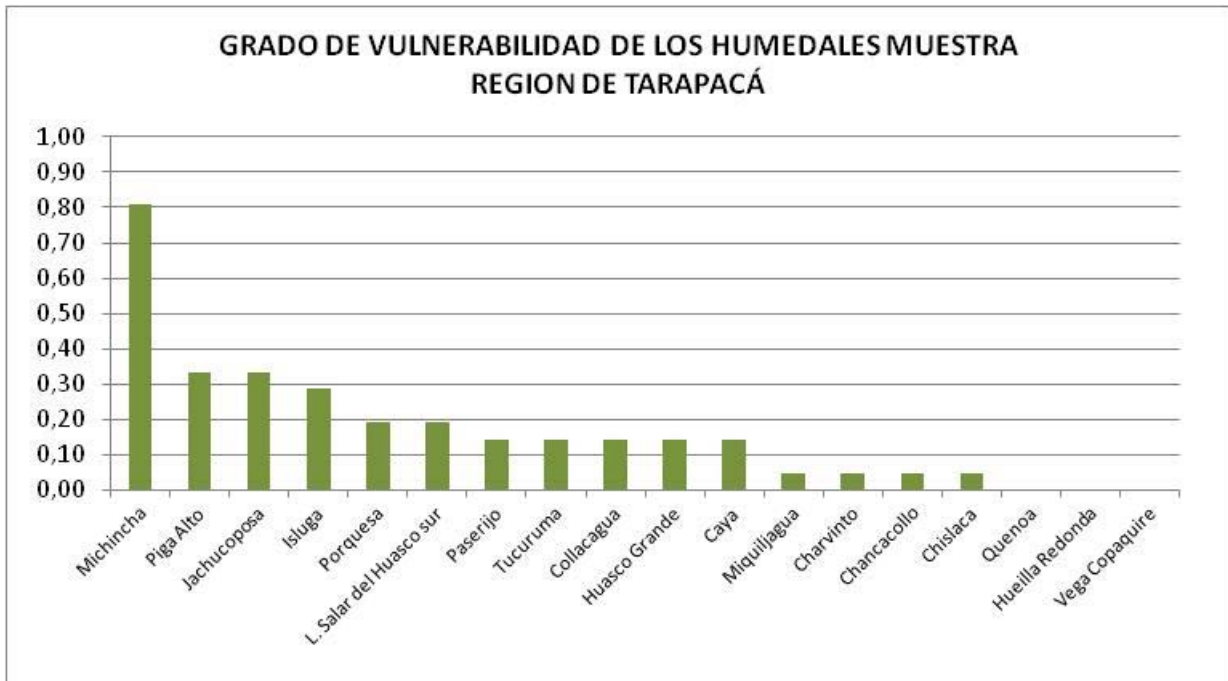
FIGURA 2: Grado de vulnerabilidad de los Humedales Muestra de la Región de Tarapacá de acuerdo a los índices obtenidos por valoración rápida de la Condición Ambiental.

El Grado de Vulnerabilidad o valoración final obtenida para cada uno de los humedales se muestran en orden decreciente en la Figura 2. En ella se puede apreciar que el humedal de Michincha presenta el índice más alto indicando una alta vulnerabilidad del ecosistema. Por otra parte, y exceptuando aquellos sitios donde no se encontraron evidencias de humedal, el sector con más bajo grado de deterioro correspondería al humedal de Quenoa donde el valor obtenido es congruente con lo observado en terreno.

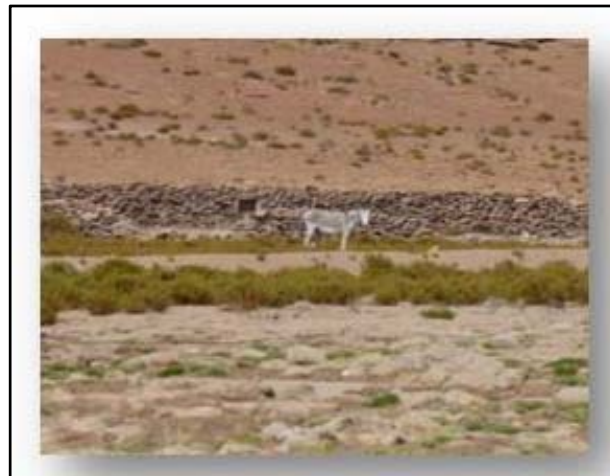
FOTO 3: Presencia de burros en el sector de Michincha.

En los humedales Muestra de la I Región de Tarapacá, a diferencia de los ubicados en la Región XV, se suma la presencia de animales asilvestrados como el Burro cuya presencia debe ser evaluada ya que generan cambios en la cobertura y composición de especies vegetales y recursos forrajeros disponibles para especies silvestres y ganado.

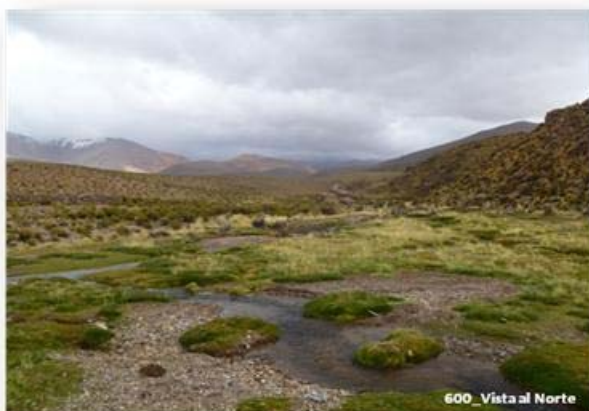
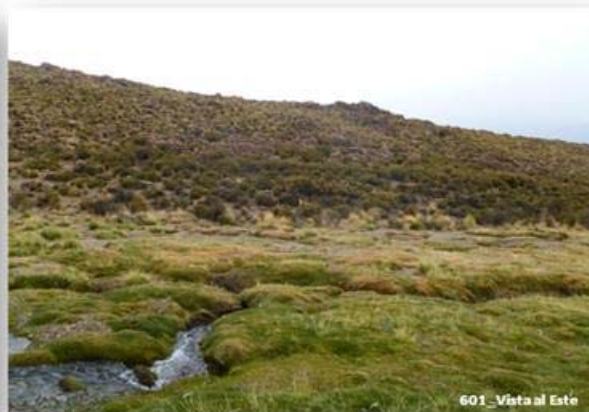
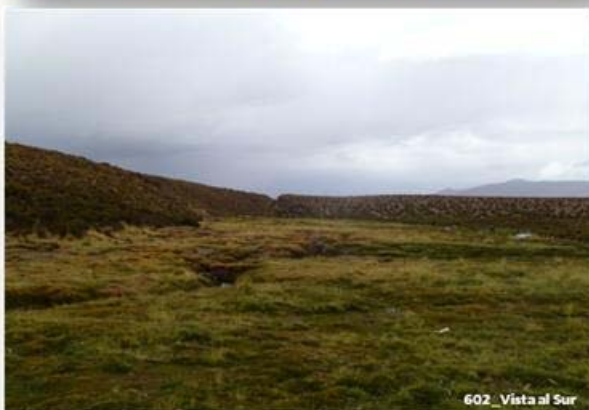
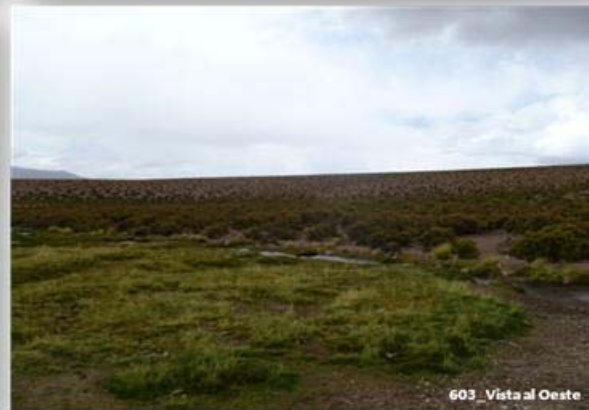
Registro fotográfico de coordenadas del sector del Humedal de TUCURUMA:

El sector de monitoreo se encuentra saturado de agua mucha de la cual se encuentra saturada de plantas acuáticas entre las que destacan los géneros *Myriophyllum* y *Azolla*. También se observa la presencia de algas verdes filamentosas de apariencia algodonosa y de basura plástica en el sector.

Por el borde sur del humedal destaca la presencia de pajonal.

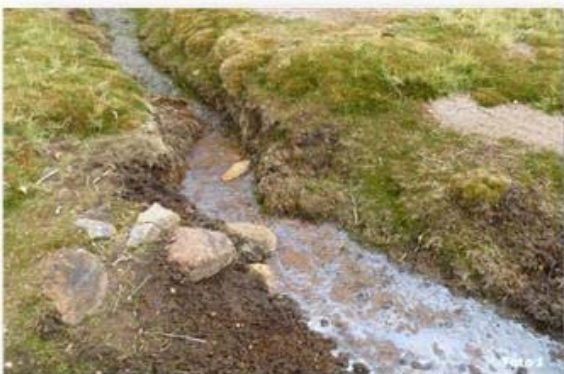
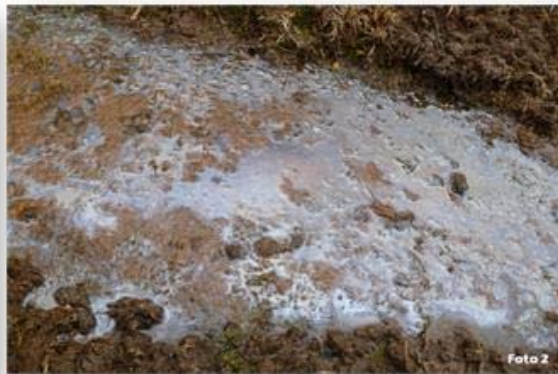
Se observan evidencias de contaminación en el curso de agua del sector (Fotos 1 y 2):

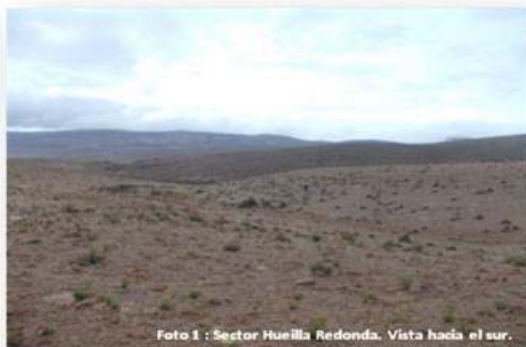
Foto 1 : Sector Hueilla Redonda. Vista hacia el sur.

No se registran evidencias del humedal de HUEILLA REDONDA en el sector.

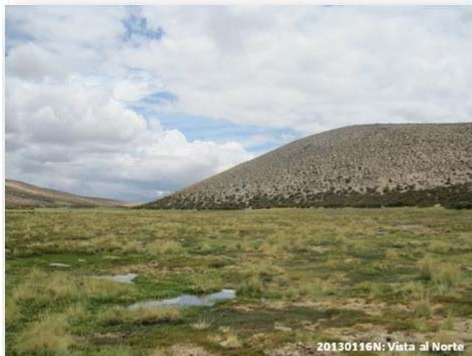
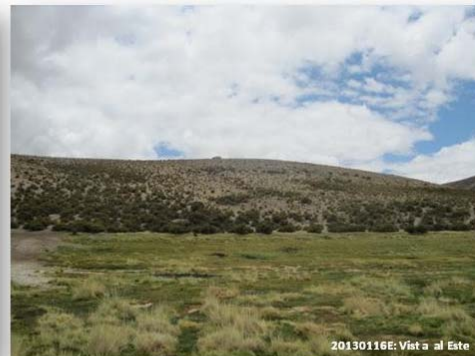
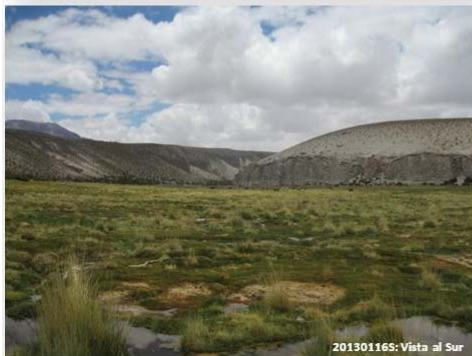
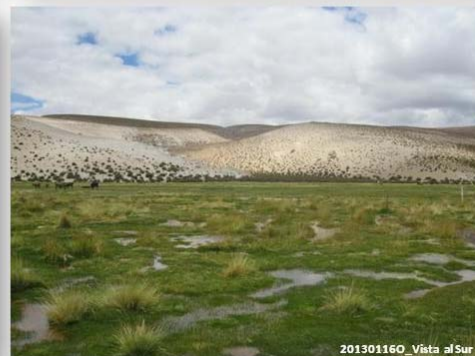
Registro fotográfico de los puntos cardinales del humedal humedal de Chislaca, Poly 5288:

En el sector hay presencia de 2 miradores de pastoreo que pertenecen a la Ruta Patrimonial del Sendero de Chile. Mirador Collacagua para vigilancia de ganado, al SE del humedal cercano al Poblado de Collacagua.

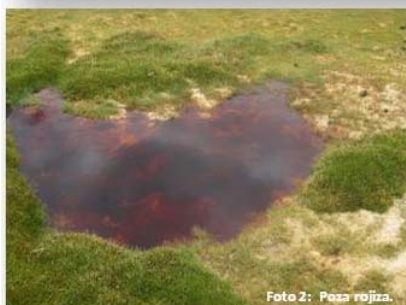
Foto 2: Peza rojiza.

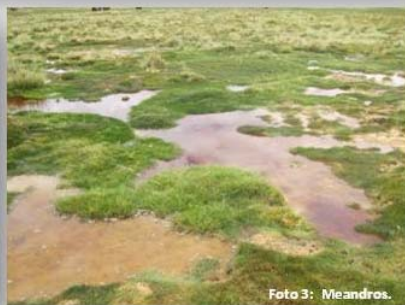
Foto 3: Meandros.

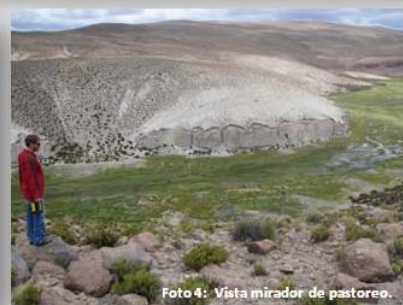
Foto 4: Vista mirador de pastoreo.

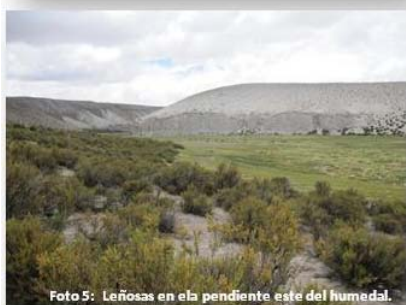
Foto 5: Leñosas en la pendiente este del humedal.

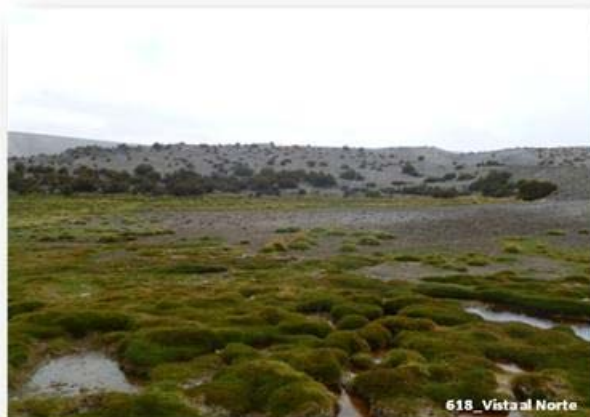
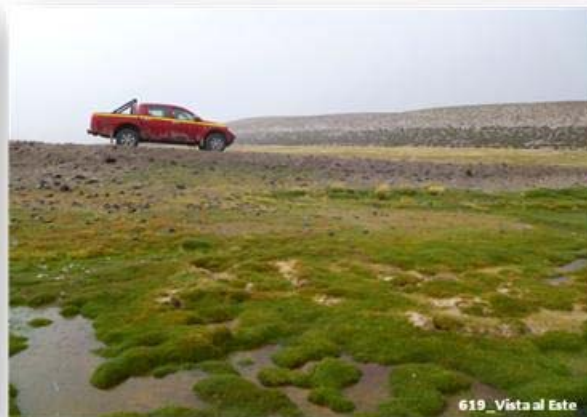
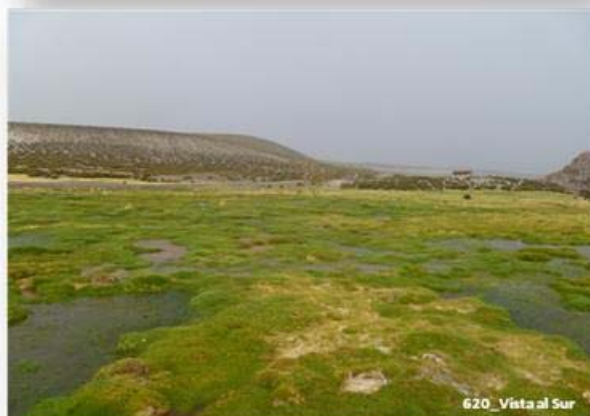
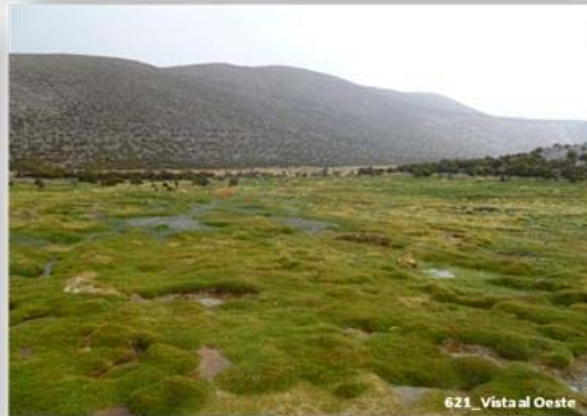
Registro fotográfico de coordenadas del sector del humedal de COLLACAGUA:

FICHA TERRENO			
Nombre Vega / Bofedal:	COLLACAGUA	Carta Número	I A2 005
Código Res.:	1088	Visitado por:	GH-LO
Tipo de Humedal (Clas. Vegetación)		Fotografía N°	618 N, 619 E, 620 S, 621 O
Bofedales no salinos.	X	Pajonales hídricos salinos	
Bofedales salinos		Vegas no salinas	
Pajonales hídricos no salinos.		Vegas salinas	
Nombre del Sector:	Collacagua	Fecha:	13-01-2013
Coordenadas: Este	518675	Norte	7785250
		Altitud	
CARACTERÍSTICAS ANTRÓPICAS			
Uso Actual		Faena Minera	
Agrícola			
Autoconsumo			
uso comercial			
uso ganadero		Extracción de Agua	
		Presencia de Pozos	
Ganadero	X	Número de Pozos	
Bebedero	X		
		Descarga de Riles	
Instalación Turismo		Pueblos cercanos	Collacagua
Otros	Presencia de caminos y caseta. Curso de agua pasa a través de ductos		
CONDICIÓN AMBIENTAL

7. Grado de Naturalidad			
A	Sin perturbación		0
B	Evidencia de deforestación en la cuenca		1
C	Evidencia de movimientos de áridos en el cauce del río		2
D	Evidencia de movimientos de tierra en el humedal		3
E	Presencia de caminos u otro elemento que interrumpe los flujos hídricos hacia o desde el humedal		4
COMPONENTE HÍDRICO (Manual DGA)			
Fuente suministro hídrico	Pluvial		
Superficie Espejo de Agua		Perímetro promedio laguna

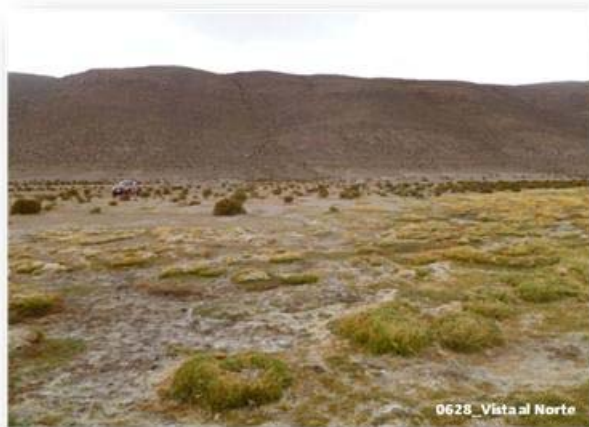
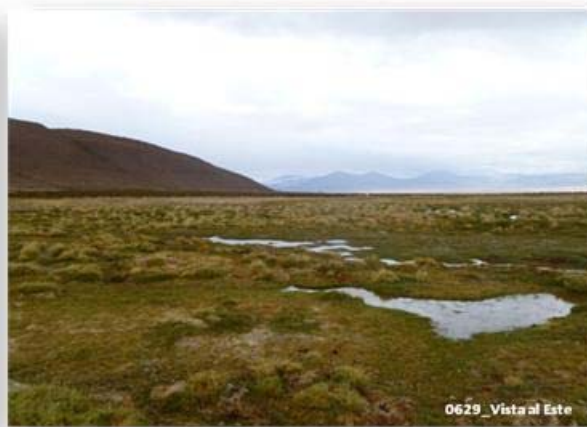
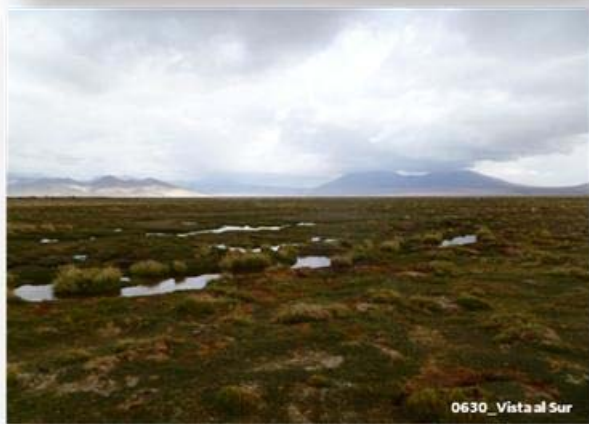
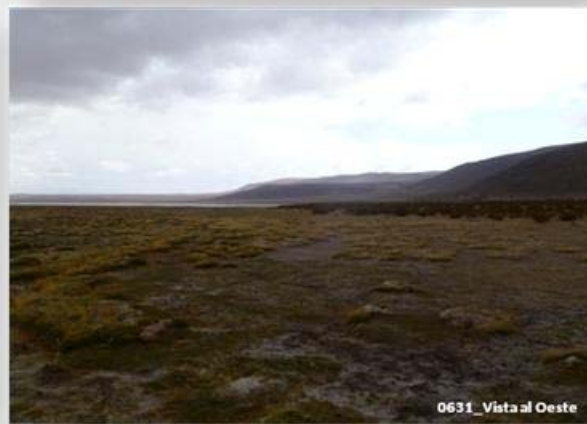
Registro fotográfico de coordenadas del sector de HUASCO GRANDE VEGA:

7. Grado de Naturalidad			
A	Sin perturbación		0
B	Evidencia de deforestación en la cuenca		1
C	Evidencia de movimientos de áridos en el cauce del río		2
D	Evidencia de movimientos de tierra en el humedal		3
E	Presencia de caminos u otro elemento que interrumpe los flujos hídricos hacia o desde el humedal		4
COMPONENTE HÍDRICO (Manual DGA)			
Fuente suministro hídrico		Afloramiento	
Superficie Espejo de Agua		Perímetro promedio laguna

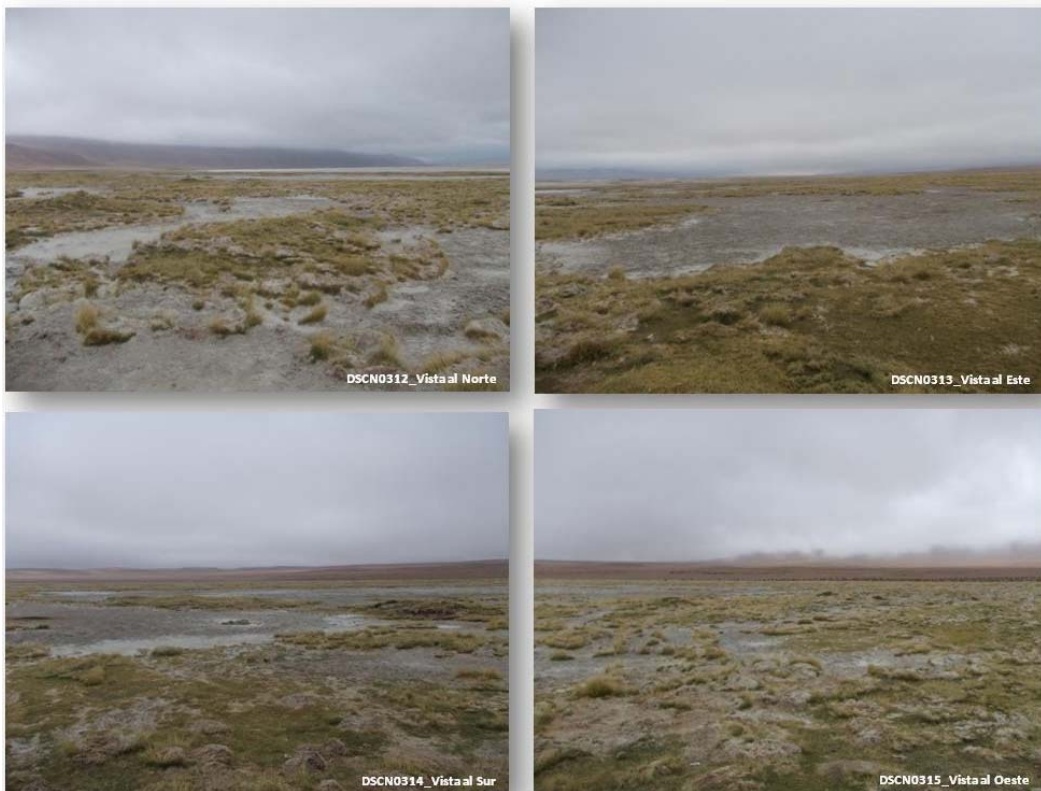
Registro fotográfico de coordenadas, Poly 5624:

No se observan pozos de extracción de agua, sin embargo por el borde de la laguna, en zonas donde existen vertientes que llegan a la laguna, se observan bocatomas de hormigón por tramos.

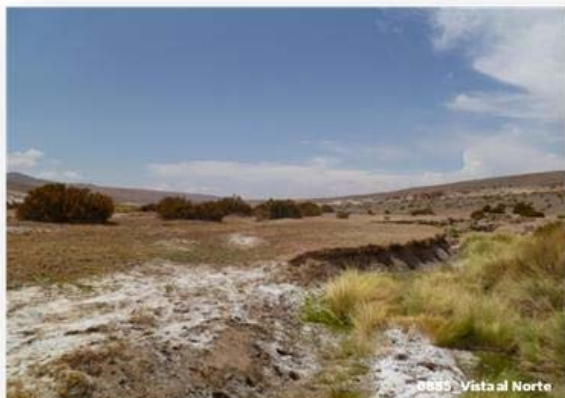
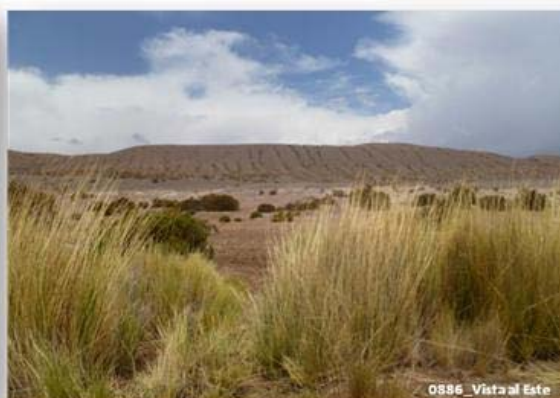
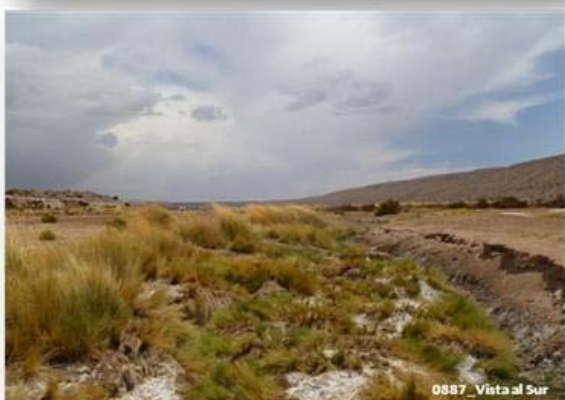
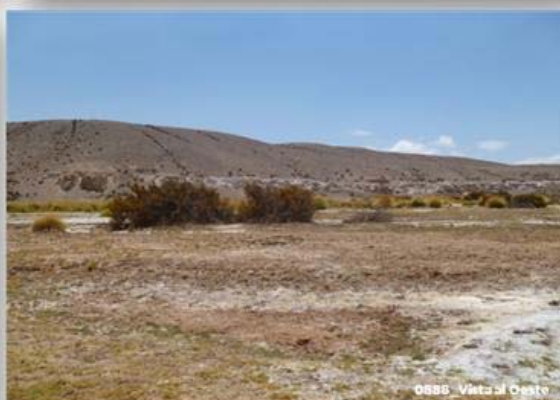
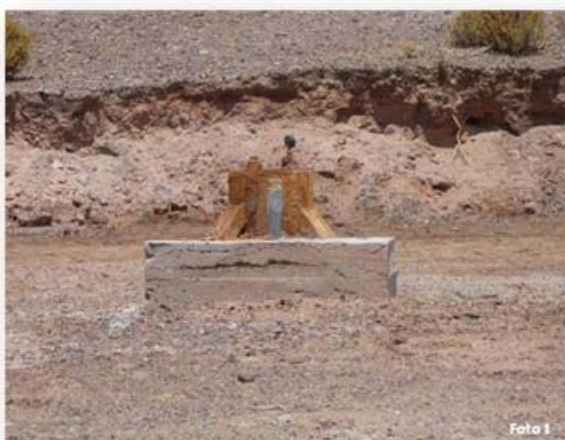
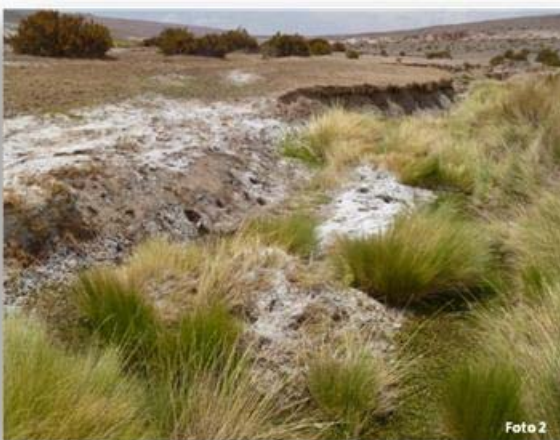
Registro fotográfico de coordenadas del sector del humeda de CAYA:

FICHA TERRENO			
Nombre Vega / Bofedal:	CAYA	Carta Número	SIN CARTA
Código Res.:		Visitado por:	GH-LO
Tipo de Humedal (Clas. Vegetación)		Fotografía N°	0885 N, 0886 E, 0887 S, 0888 O
Bofedales no salinos.		Pajonales hídricos salinos	X
Bofedales salinos		Vegas no salinas	
Pajonales hídricos no salinos.		Vegas salinas	
Nombre del Sector:	Quebrada de Caya	Fecha:	16-01-2013
Coordenadas: Este	508388	Norte	7708253
Altitud			
CARACTERÍSTICAS ANTRÓPICAS			
Uso Actual		Faena Minera	
Agrícola			
Autoconsumo			
uso comercial			
uso ganadero		Extracción de Agua	
		Presencia de Pozos	
Ganadero	x	Número de Pozos	
Bebedero	x		
		Descarga de Riles	
Instalación Turismo		Pueblos cercanos	
Otros	Humedal de difícil acceso y alejado de impacto antropico		
CONDICIÓN AMBIENTAL

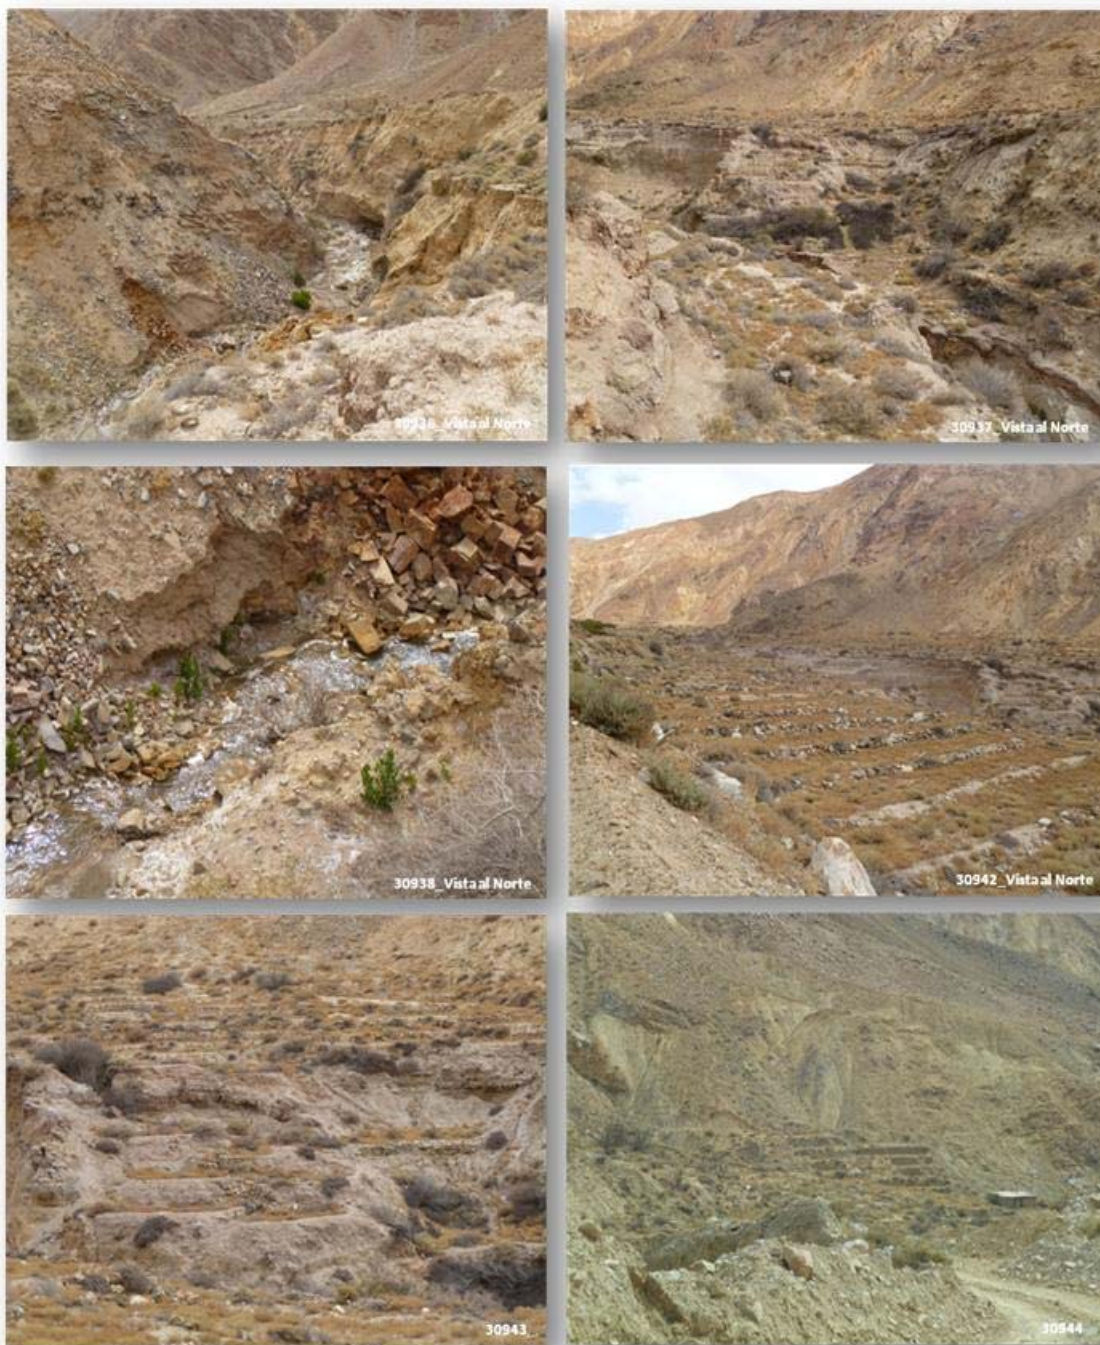
De acuerdo a la base de datos, el sector correspondería a la vega Copaquire, con pastoreo permanente, sin embargo, no se encontró vegetación ni fauna en el lugar como lo evidencia el registro fotográfico.

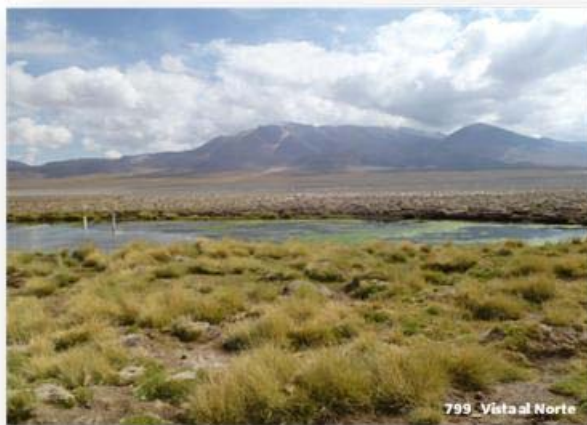
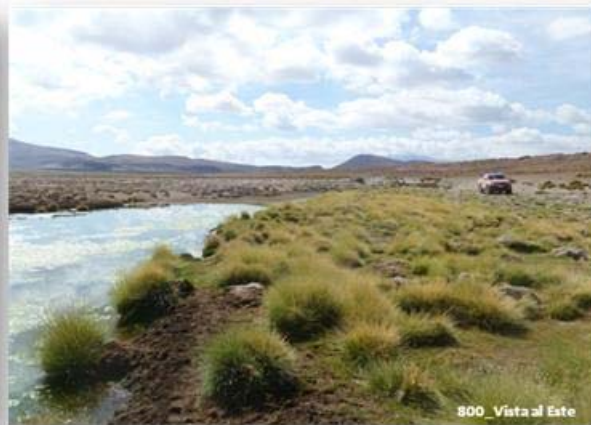
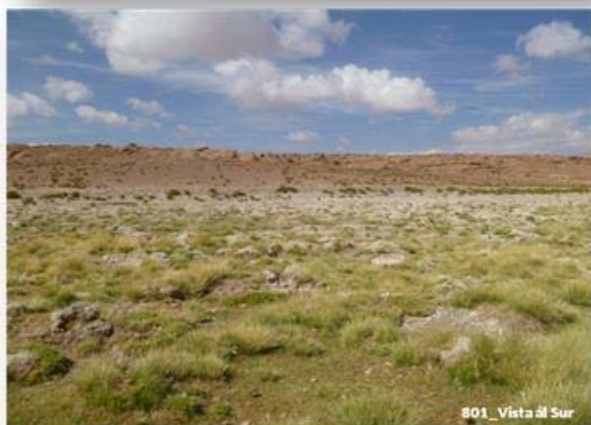
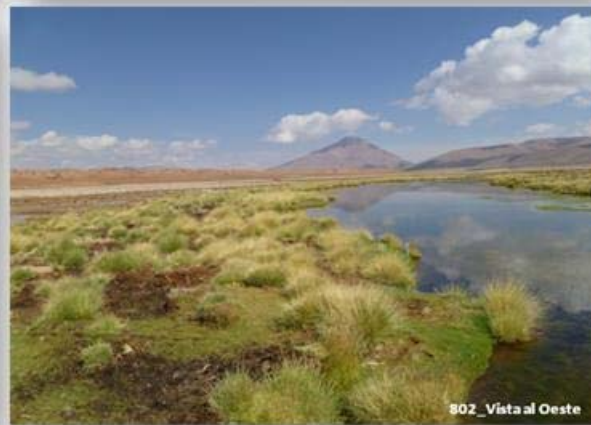
Registro fotográfico de coordenadas del sector del humedal de MICHINCHA:

FICHA TERRENO			
Nombre Vega / Bofedal:	MICHINCHA	Carta Número	SIN CARTA
Código Res.:	SIN CODIGO	Visitado por:	GH-LO
Tipo de Humedal (Clas. Vegetación)		Fotografía N°	799 N, 800 E, 801 S, 802 O
Bofedales no salinos.		Pajonales hídricos salinos	
Bofedales salinos	X	Vegas no salinas	
Pajonales hídricos no salinos.		Vegas salinas	
Nombre del Sector:	Michincha (Collaguasi)	Fecha:	16-01-2013
Coordenadas: Este	546663	Norte	7678123,9
Altitud			
CARACTERÍSTICAS ANTRÓPICAS			
Uso Actual		Faena Minera	
Agrícola		Collaguasi	
Autoconsumo			
uso comercial			
uso ganadero		Extracción de Agua	X
		Presencia de Pozos	
Ganadero	X	Número de Pozos	
Bebedero	X		
		Descarga de Riles	
Instalación Turismo		Pueblos cercanos	Ujina
Otros			
CONDICIÓN AMBIENTAL
