**UNA RESERVA NATURAL URBANA EN LA CIUDAD DE PUNTA ARENAS,
OPORTUNIDADES, BENEFICIOS, CONFLICTOS Y PELIGROS.**

**Trabajo de Titulación presentado
como requisito para optar al título de
Ingeniero de Ejecución Agropecuario.**

**Punta Arenas – Chile
2009**

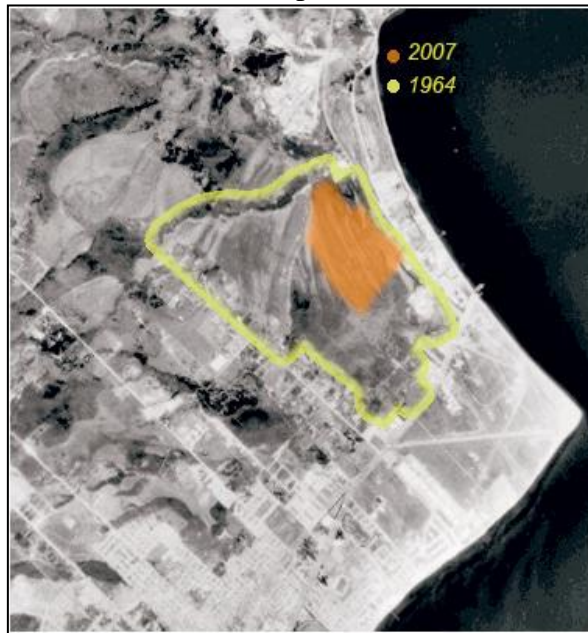
Fotografía 1: Fuente Ilustre Municipalidad de Punta Arenas.

Disminución de superficie, 1964-2007

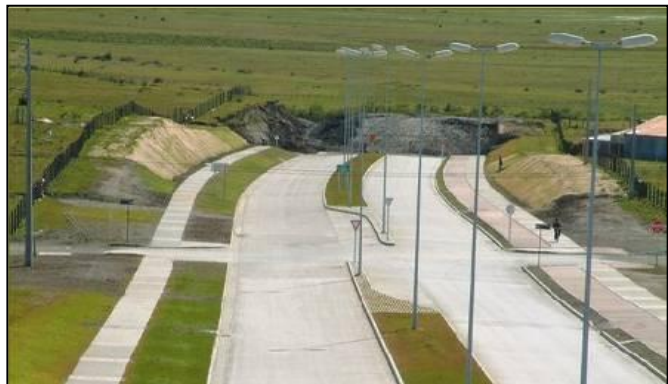
La modificación más importante sin duda fue la construcción de la Avenida Eduardo Frei, 2002, esta modificación secciono el humedal en dos, sin embargo se tomo la precaución de construir alcantarillas que hoy en día permiten la comunicación de los cuerpos de agua, sin embargo especialistas señalan que:

Fotografía 69: Avenida Eduardo Frei, CD 1912 - 2002

“evaluar el verdadero impacto de esta importante vía en el humedal, resulta aún prematuro, considerando además que la faja de Bien Nacional de Uso Público para la construcción de la Avenida existía pero con un trazado diferente que finalmente se desecho por el actual” (Inostrosa, 2008).

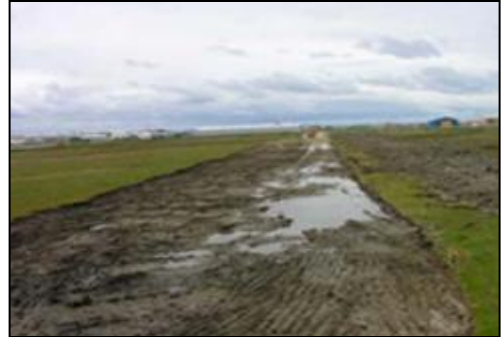
El año 2005 comienza la construcción del terraplén del pasaje retiro, el que restó al régimen hidrológico del humedal todos los terrenos al sur de esa calle, por cuanto no se dejó ninguna posibilidad de paso de las aguas. Esta operación restó casi 13 há al humedal, las que actualmente se encuentran completamente separadas del resto de la cuenca.

Fotografía 70: Construcción terraplén, 2005, (Jaime Carcamo)

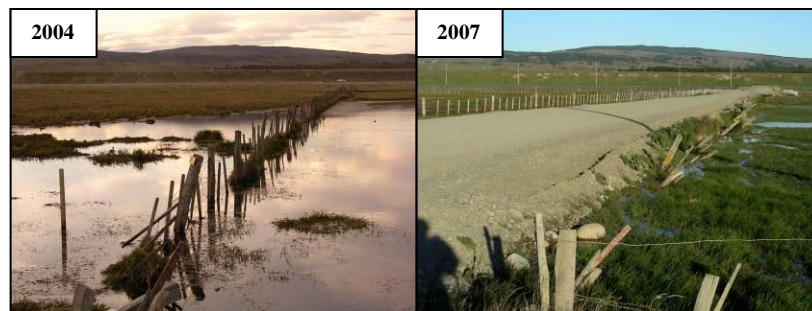
La mayor concentración de nidos de esta especie se registró en el sector sur del actual pasaje el retiro, con avenida José Joaquín Pérez, lugar que fue inundado una vez que se construyó dicho pasaje.

Fotografía 72: Comparación pasaje retiro estado 2004, 2007, H. Gómez.

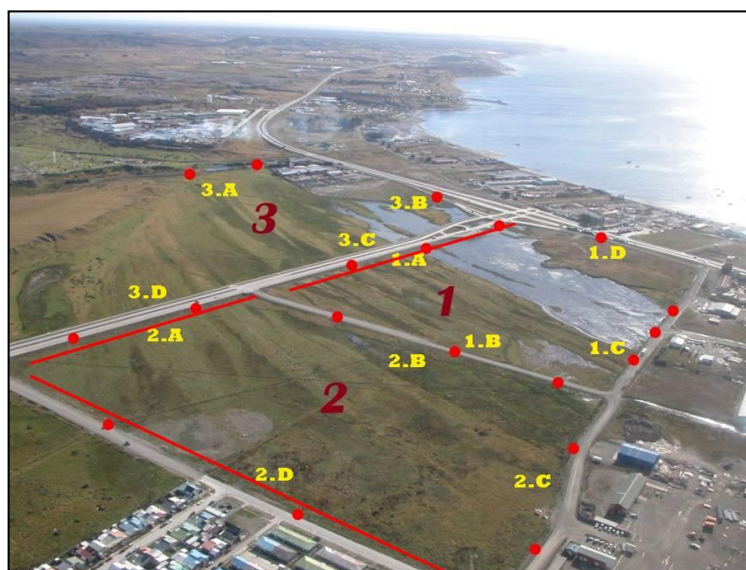
Esta contaminación fue evaluada por el colegio Pedro pablo Lemaitre, la experiencia recabo información de todos los contaminantes que existían a orillas de los cuerpos de agua considerando los cuadrantes formados por las bisecciones.

Una de las prácticas consideró la limpieza en forma completa de uno de los transectos con el fin de recabar información sobre la ocurrencia y tiempo en el que este sector resultaría nuevamente contaminado.

Figura 5: Esquema evaluación contaminación.

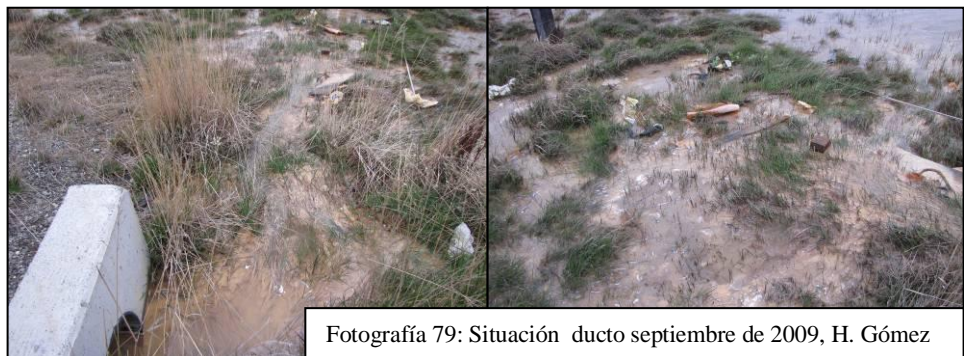
En la actualidad el ducto sigue vertiendo contaminantes que de una u otra forma afectará el normal desarrollo del ecosistema aún cuando el hospital regional no entra en funcionamiento.

Fotografía 79: Situación ducto septiembre de 2009, H. Gómez

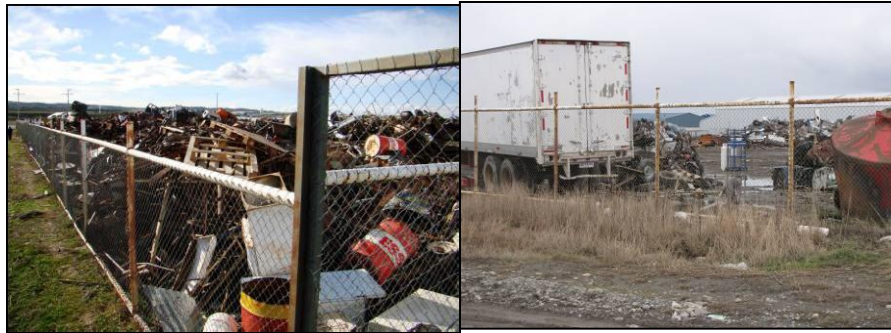
Otro factor de peligro resultan ser los emprendimientos que se establecen en los alrededores del complejo de lagunas, de esta manera existen actividades recientes como el acopio de basura que atentan directamente sobre la calidad de las aguas producto de la contaminación por escorrentía que provoca la acumulación de chatarra automotriz fundamentalmente. Según diversos manuales de mejores prácticas medioambientales certificadas por CONAMA, no deberían emplazarse jamás acopios de este tipo cercanos a cualquier cuerpo de agua.

Fotografía 81: Acopio de chatarra junto a los cuerpos de agua del humedal.

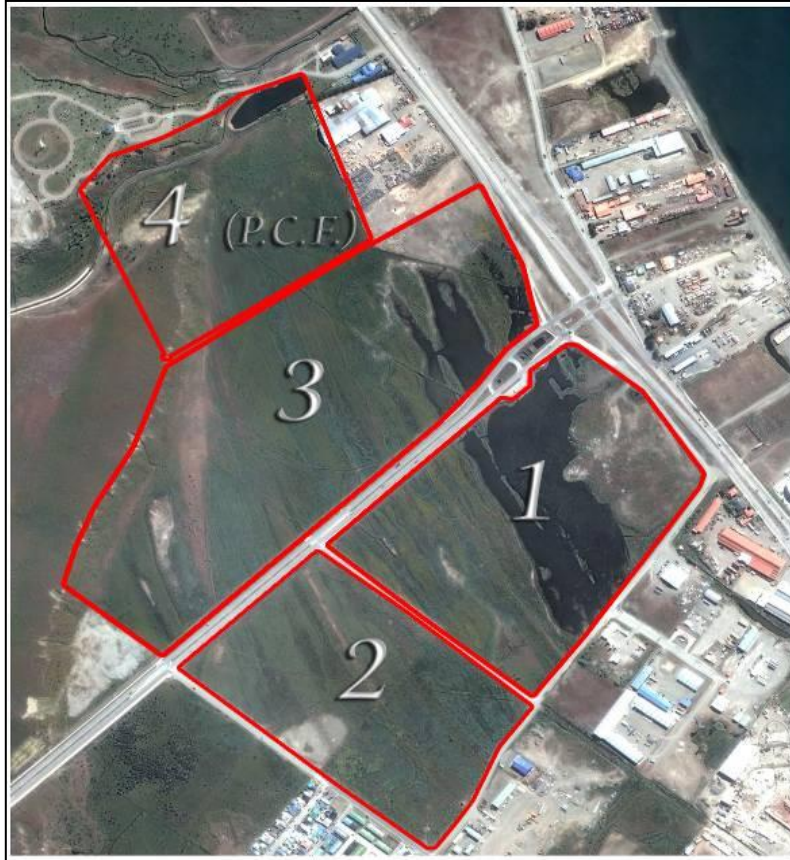
En el sector 3 se considera el estero Llau - llau como sitio importante de reproducción de aves, fundamentalmente el pato real, además de ser el único ambiente que frecuentan aves como el huairavo o yeco, quienes se alimentan de peces en sus inmediaciones. En este sector se considera la superficie en la que se encuentra emplazado el Parque Cementerio Cruz de Froward quien forma parte de este ecosistema.

Figura 7: Sectores evaluados en el Humedal, fotografía base, Ilustre Municipalidad de Punta Arenas

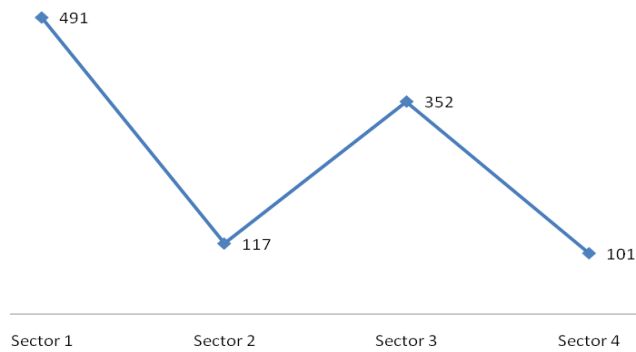
**Figura 8: Abundancia media anual por sector
(Año 2008)**

Datos de abundancia tomados en el marco del proyecto, Acción por la Conservación del Humedal de Tres Puentes, H. Gómez, 2008

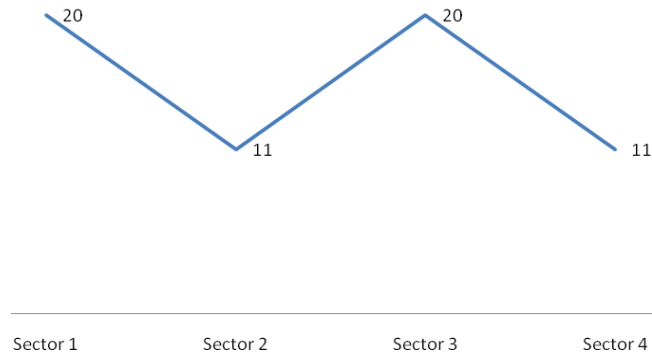
**Figura 9: Riqueza media anual por sector
(Año 2008)**

Datos de abundancia tomados en el marco del proyecto, Acción por la Conservación del Humedal de Tres Puentes, H. Gómez, 2008.

La riqueza promedio registrada en las evaluaciones en terreno marcan la misma diferencia que el gráfico de abundancia, sin embargo esta variable implica una preferencia exclusiva de algunas especies de acuerdo a las características que ellas requieren.

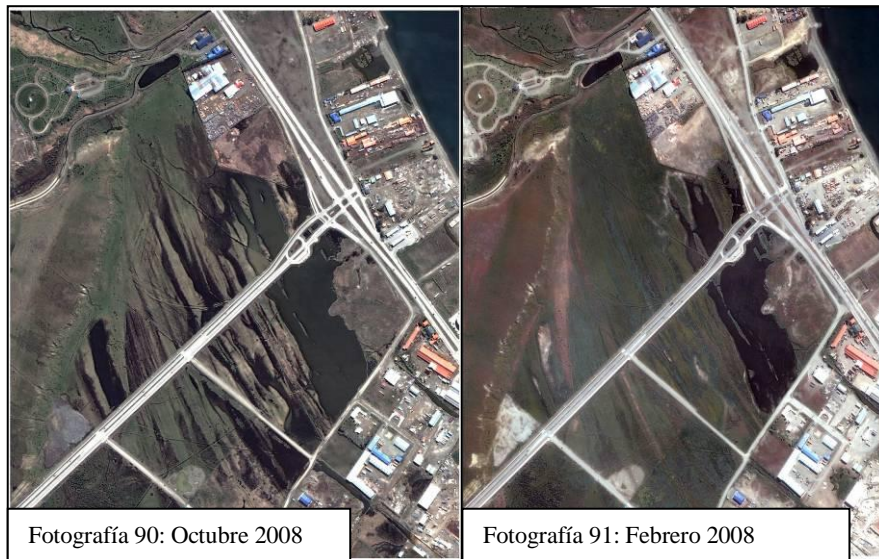
La dinámica que se observa en cada temporada se refleja observando el tamaño de los cuerpos de agua que está relacionado íntimamente con la variabilidad climática existente entre un año y otro. En este sentido observaciones realizadas en la década de los 80 realizadas por don Pedro Sánchez, vecino residente del sector, indica que la lagunas al menos en dos oportunidades ha corrido riesgo de secarse en su totalidad, esta observación coincide con las épocas en las que ha existido un déficit pluviométrico en la ciudad de Punta Arenas, según observaciones del meteorólogo del Instituto de la Patagonia don Ariel Santana (UMAG), las variables climáticas se presentan en ciclos por lo que es esperable que esta situación vuelva a presentarse en el futuro, una explicación probable al hecho de que esta realidad no se advirtiera en el pasado se debe simplemente a que la observación y evaluación del sector era prácticamente nula, existiendo solo algunos censos esporádicos que se concentraban tan solo durante el periodo estival.

Fotografía 20: comparación imágenes satelitales año. Fuente: Ilustre Municipalidad de Punta Arenas

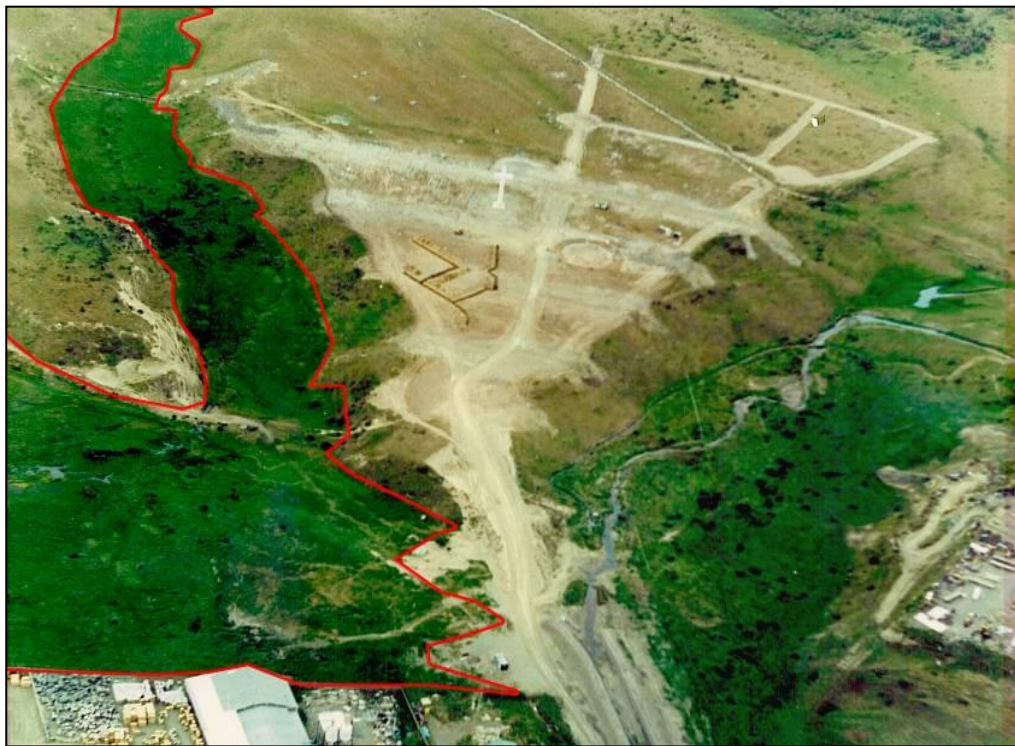
Según observaciones realizadas por quienes participaron en la construcción del parque cementerio Cruz de Froward, y de Harmbourg 2007, el estero llau - llau que luego fue encausado hacia el estero Bitsch desembocaba directamente en el humedal, en la actualidad el curso del estero nuevamente a comenzado a retomar su curso derribando los gaviones que fueron utilizados para evitar esta situación.

Fotografía 92: Estero Llau – Llau antes de realizar el encause (Fotografía P.C. F. 1985)

Una solución factible ante el temor de la falta de agua en el complejo de lagunas sin duda es de alguna manera devolver este cause que en forma natural alimentaba el humedal, considerando para ello una adecuado monitoreo de la calidad de estas aguas.

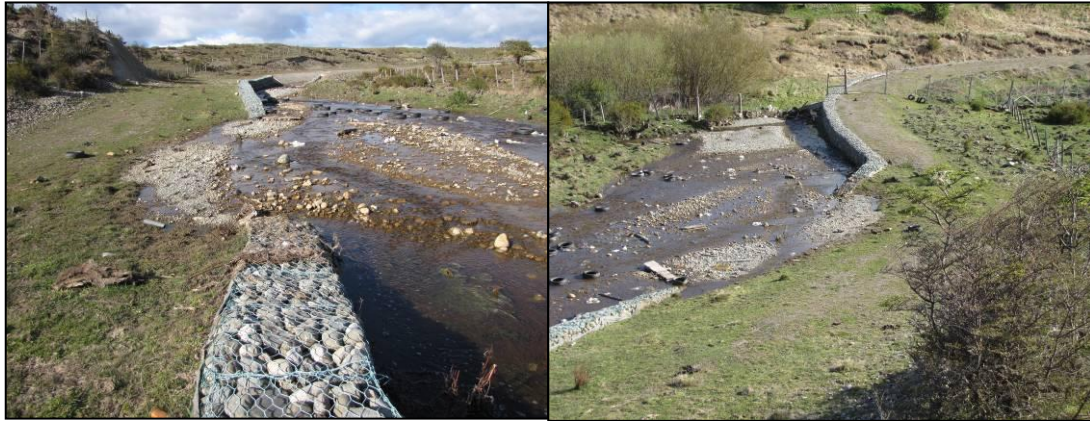
Fotografía 93: Derrumbe de gaviones en sector de antiguo cauce natural, H. Gómez.

Considerando que en el futuro se deberían realizar trabajos de reparación del sector en cuestión es factible proponer una evaluación que contemple conectar el estero con el humedal mediante un canal de distribución, muy común en los sistemas de regadío implementados en la zona agrícola del país.

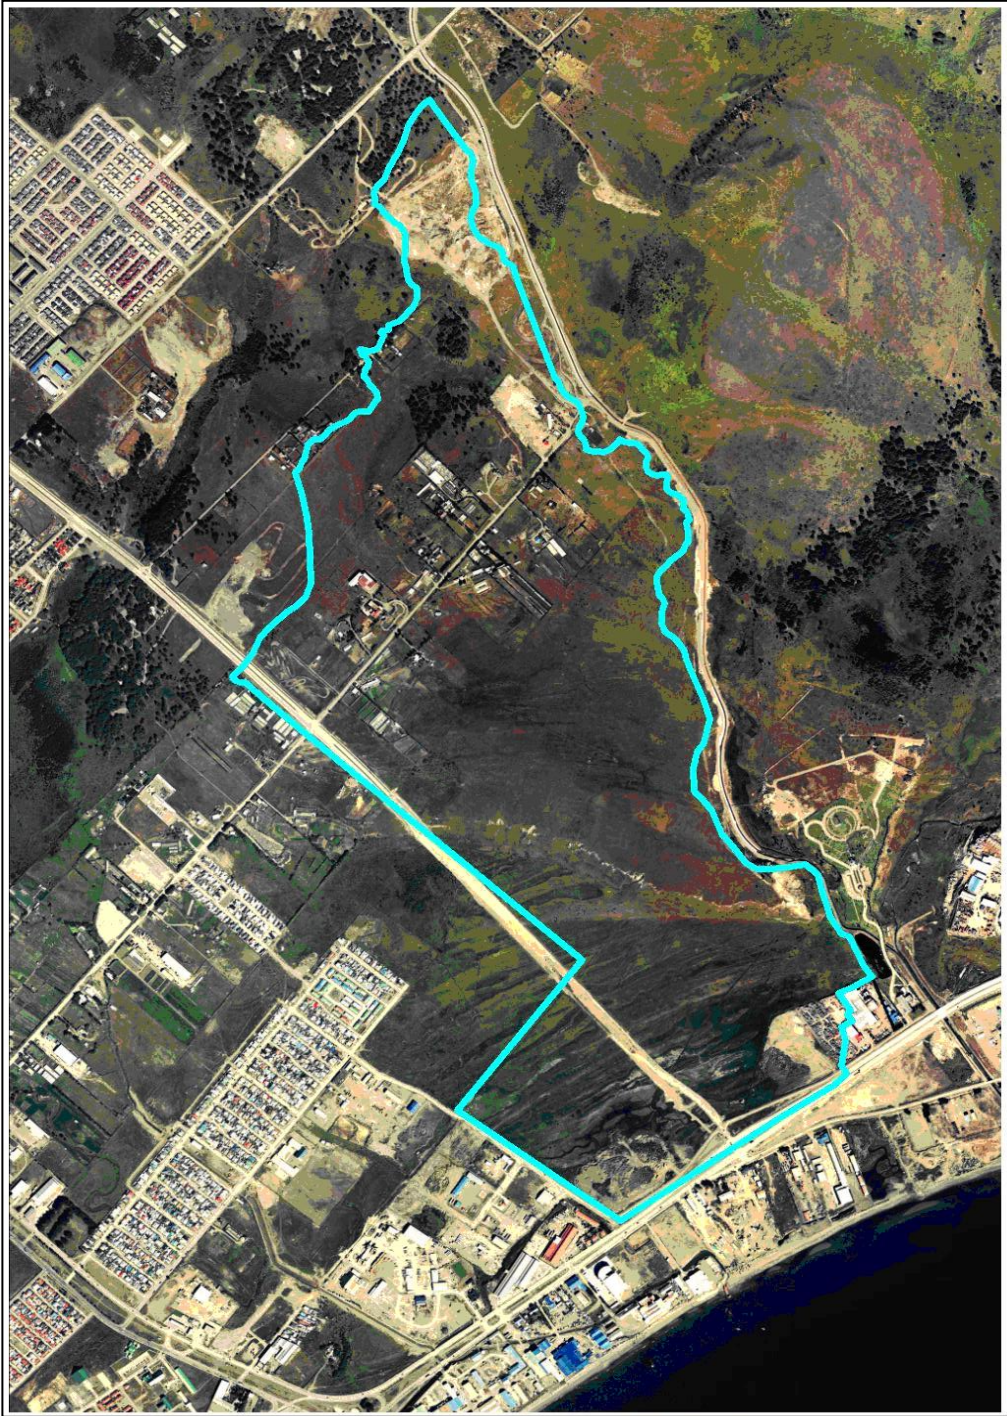
15.4. Anexo 4.- Cuenca del Humedal

Fuente: Elaboración Asesoría Urbana Ilustre Municipalidad de Punta Arenas.
