EL PROBLEMA DEL "LUCHECILLO" (*EGERIA DENSA*), UNA MALEZA EN SISTEMAS LENTICOS DEL CENTRO-SUR DE CHILE

**Ricardo Figueroa, Laura Cruces, Alberto Araneda & Fabiola Cruces
Unidad de Sistemas Acuáticos, Centro Eula-Chile, Universidad de Concepción.
Casilla 160-C, Concepción, Chile. E-mail: rfiguero@udec.cl**

Congreso Internacional en Gestión Sostenible del Agua, Medellín 2008.

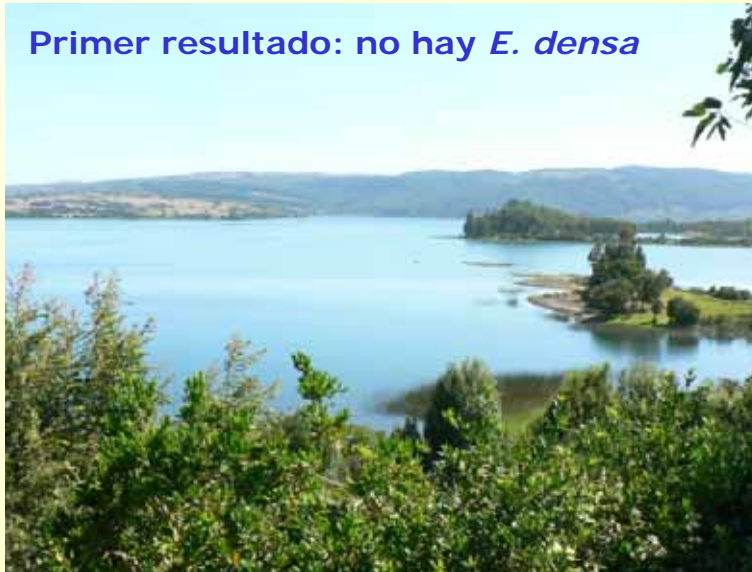
Lago Lleu-Lleu: FT-1

Primer resultado: no hay *E. densa*

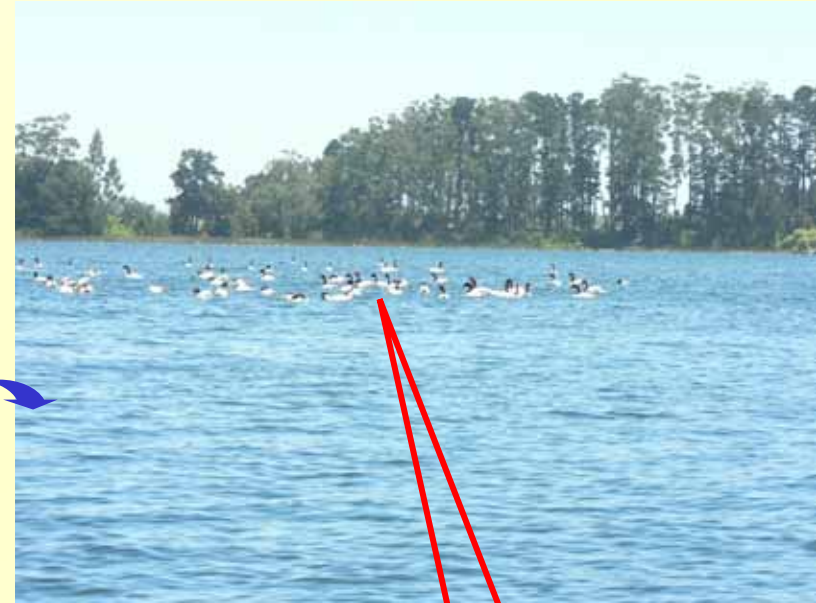
Laguna Grande de San Pedro: FT-5

Ambos sistemas
están conectados

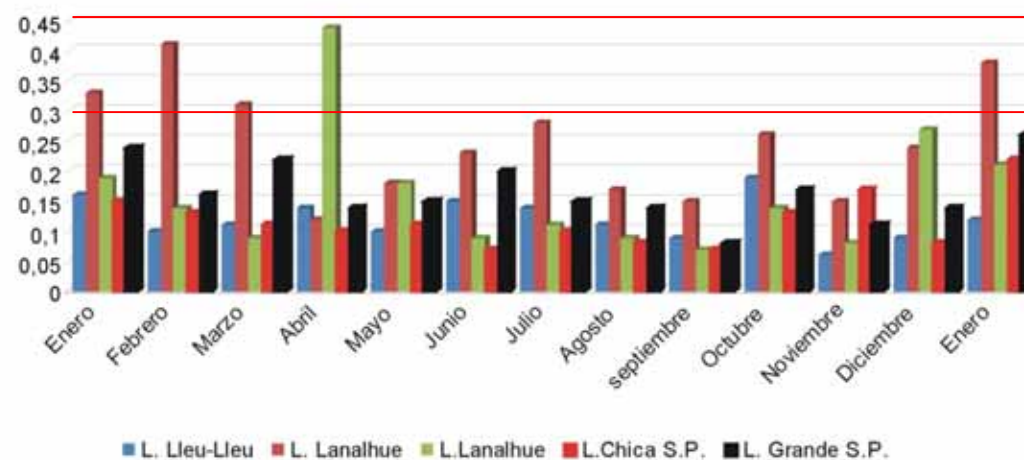
Nitrógeno total (mg/L)

mesotrófico
oligotrófico
ultraoligotrófico

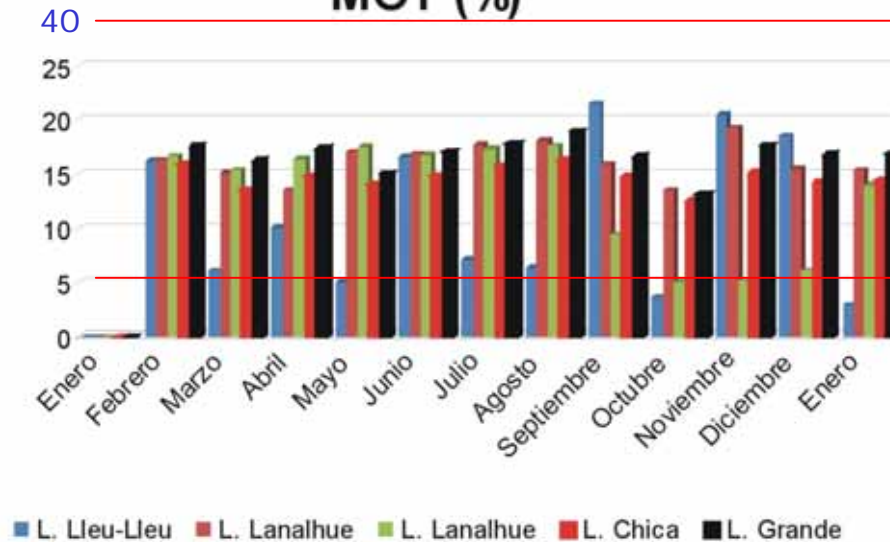
MOT (%)

Rangos en el santuario Carlos Anwanter

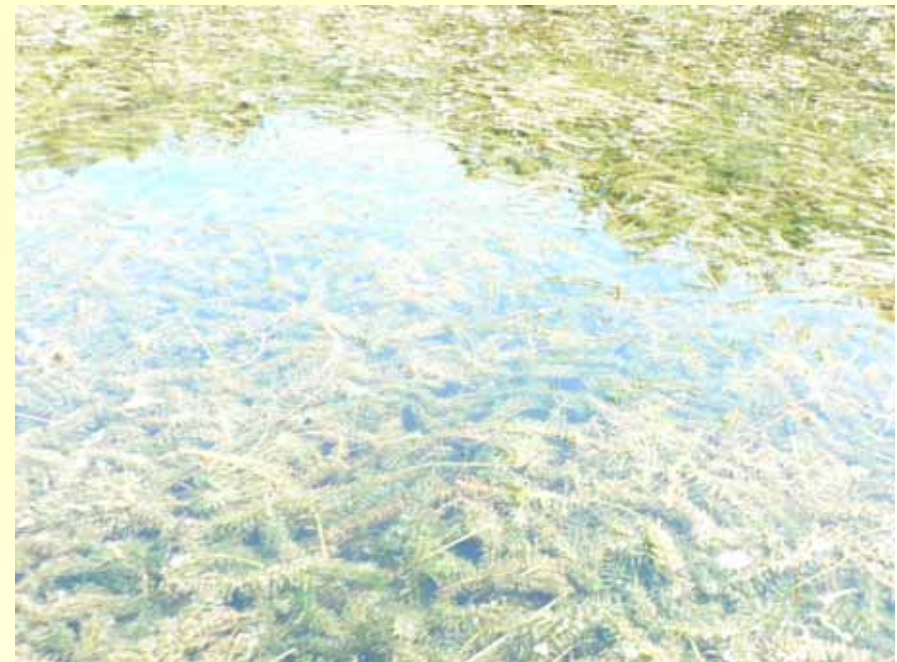
Tejido necrológico se observa solo
cuando baja el nivel del agua

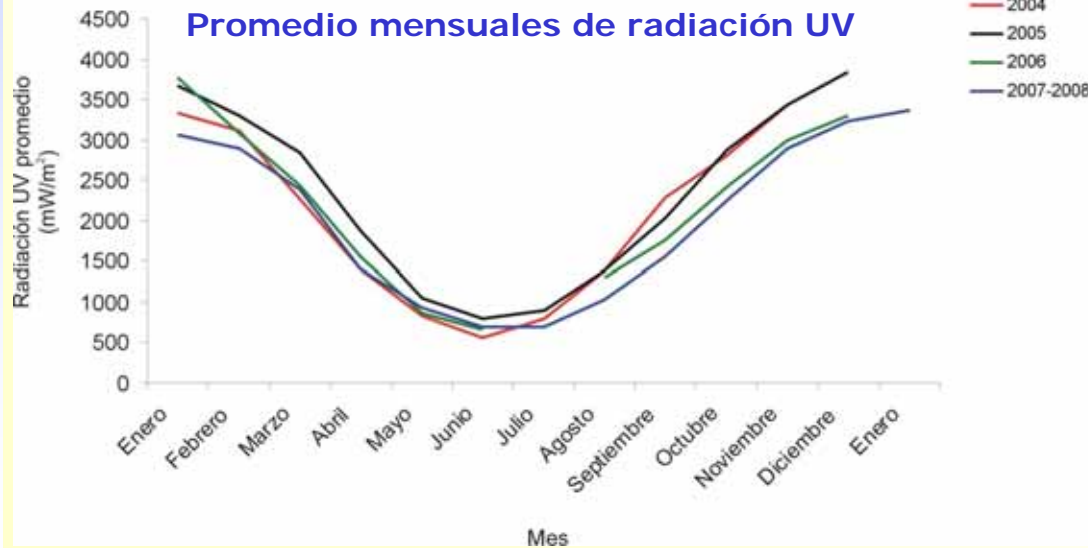
Se observa que las variaciones en la biomasa están relacionadas a la disponibilidad de luz y transparencia de las aguas; las cuales disminuyen durante los meses de invierno.

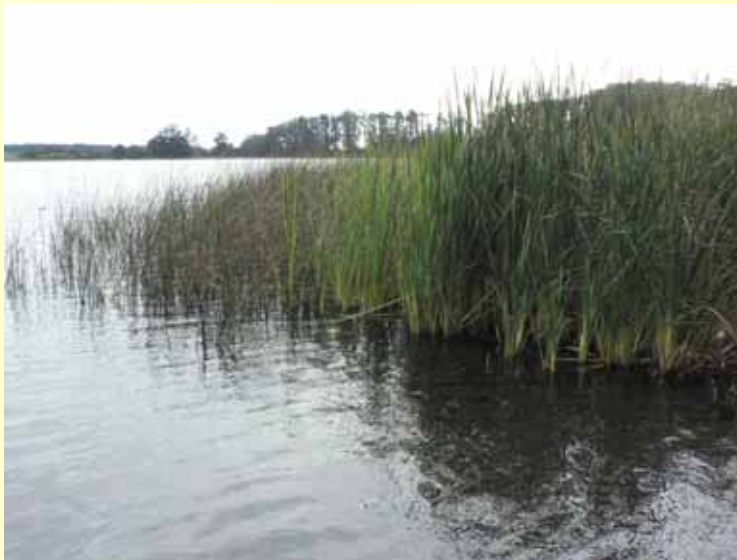
Laguna Grande de San Pedro en Febrero de 2008, donde se ve ausencia de E. densa, sin embargo, es solo superficial, puesto esta en toda la ribera del lago y ha sido "podada" por los cisnes.

Existe, una suerte de control biológico observado desde la llegada masiva de los cisnes, los cuales no permiten el desarrollo de la planta hasta la superficie, siendo solo hasta la profundidad que pueden sumergirse.
