**UNIVERSIDAD DE CHILE**  
Facultad de Arquitectura y Urbanismo  
Escuela de Pregrado  
Carrera de Geografía

***EVALUACIÓN DEL ESTADO ECOLÓGICO DE LAS QUEBRADAS Y SUS  
ZONAS RIBEREÑAS EN LA CIUDAD DE ALGARROBO, REGIÓN DE  
VALPARAÍSO.***

Memoria para optar al título de Geógrafa  
**SOFÍA VÁSQUEZ MENESES**  
Profesor guía: Dr. Alexis Vásquez Fuentes

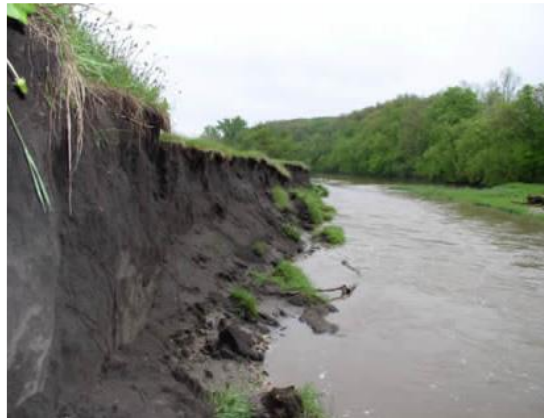
En relación a la morfología del cauce, las quebradas que han perdido la robustez de la vegetación ribereña, están sujetas a la pérdida de masa, ampliando la capacidad erosiva del escurrimiento superficial del agua (Secretaría Regional Ministerial de Medio Ambiente, 2012). En este sentido la vegetación ribereña tiene la capacidad de retener sedimentos, así como también reduce la energía del flujo de agua, disminuyendo la erosión y fortaleciendo las orillas del cauce (Mendoza - Cariño, *et al.*, 2014). La capacidad de disminuir la energía del flujo de agua se debe principalmente a la presencia de raíces y/o grandes detritos vegetales, que aumentan la rugosidad del lecho (Secretaría Regional Ministerial de Medio Ambiente, 2012) (Figura 1)

Figura 1: Erosión en las laderas debido a la falta de vegetación en la zona ribereña.

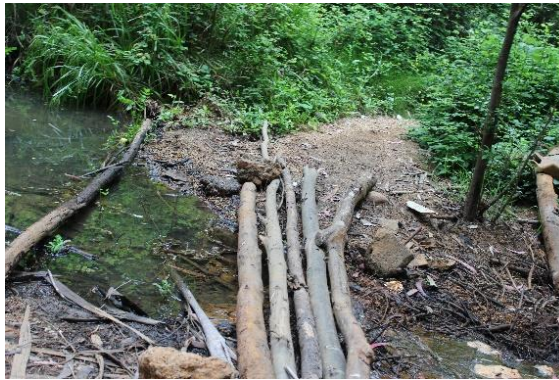
Por otro lado, los detritos leñosos cumplen un rol importante en la zona ribereña, pues influyen la hidráulica de los ríos, en el transporte de los sedimentos, la morfología de los cauces y la ecología de éstos (Naiman & Decamps, 1997). El mismo autor establece que la acumulación de leña y raíces funcionan como disipadores de energía, trampa de materiales en movimiento y formadores de hábitats para la fauna (Figura 2).

Figura 2 Leña como disipadora de energía del cauce, Quebrada Los Claveles

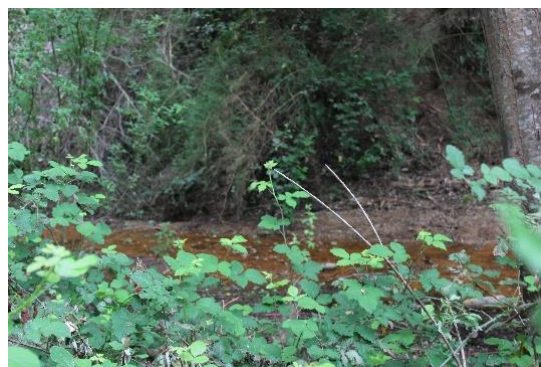
Además, la zona ribereña es un potencial regulador del microclima del cauce y quebrada. Al generar sombra sobre el cauce, reduce la cantidad y calidad de la radiación solar (Naiman & Decamps, 1997). En este sentido la reducción de temperatura del agua influye tanto en procesos químicos como biológicos. Así, además de reducir la temperatura del agua, el sombreado reduce la intensidad de la luz que llega a la superficie del agua por lo que se considera como un factor de control para el crecimiento de algas y macrófitas, junto con la disponibilidad de nutrientes, la disponibilidad de oxígeno disuelto y esto con la diversidad de especies, controlando incluso los niveles de eutrofización (Ghermandi *et al.*, 2009). El proceso de regulación de la temperatura se produce por la evapotranspiración y la sombra de la vegetación ribereña sobre el cauce (Figura 3).

Figura 3 Sombra sobre el cauce por la zona ribereña, Quebrada Los Claveles.

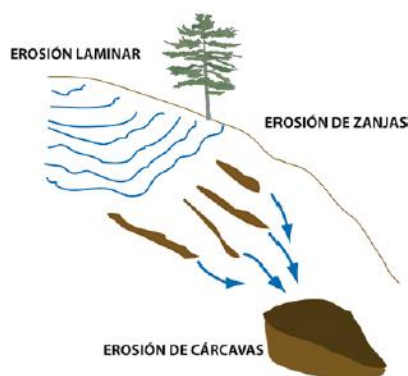
3. Suelo: La erosión del suelo, producida principalmente por el agua, es uno de los procesos de mayor degradación e impacto en los ecosistemas, implicando la pérdida de materiales orgánicos e inorgánicos que no son posibles de reponer en escalas de tiempo humanas (De la Maza, 2014). Debido a que las metodologías utilizadas para determinar la erosión del suelo son muy variadas y complejas, se consideraron técnicas más simples que muestran el estado de un determinado sitio. Se utilizó la metodología propuesta por De la Maza (2014), en donde se establecen parcelas de 10x10m<sup>2</sup> donde se observa el área erosionada y el tipo de erosión (laminar, cárcavas, zanjas, canaliculos) (Figura 7). Esta parcela debe ser dividida en cuadrantes para facilitar la observación. Se establece un porcentaje que es evaluado visualmente. La observación se realizó fuera del área delimitada, tal como lo recomiendo la autora.

Figura 7 Tipo de erosión

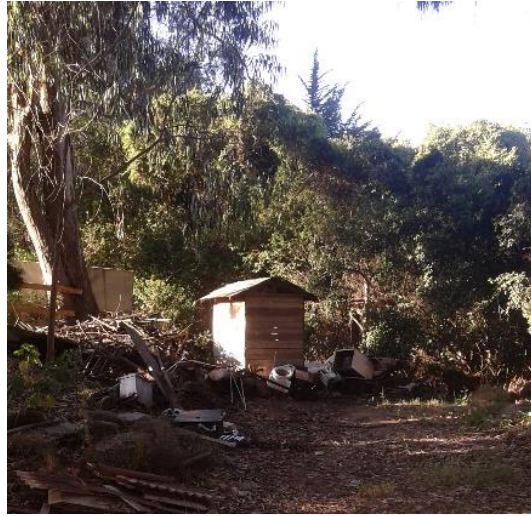
Figura 12 Transecto 3 Quebrada Las Petras

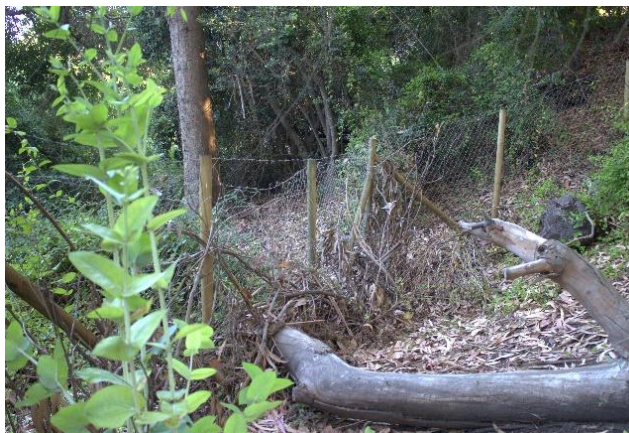
Por otro lado el transecto 2 es el que podría tener un mejor estado ecológico en relación a los demás transectos. Esto se debe a que la vegetación cubría una superficie mayor a un 80% de la quebrada. Sin embargo es importante mencionar que se observó que algunas de las casas cercanas a la quebrada tenían una suerte de extensión de patio hacia la quebrada delimitado con rejas que impedía la accesibilidad a la quebrada (Figura 19). En este transecto se observó gran cantidad de especies nativas como el Boldo (*Peumus boldus*), Quebracho (*Senna candolleana*), y Palqui (*Cestrum parqui*). A

Figura 19 Transecto 2 Quebrada Las Tinajas

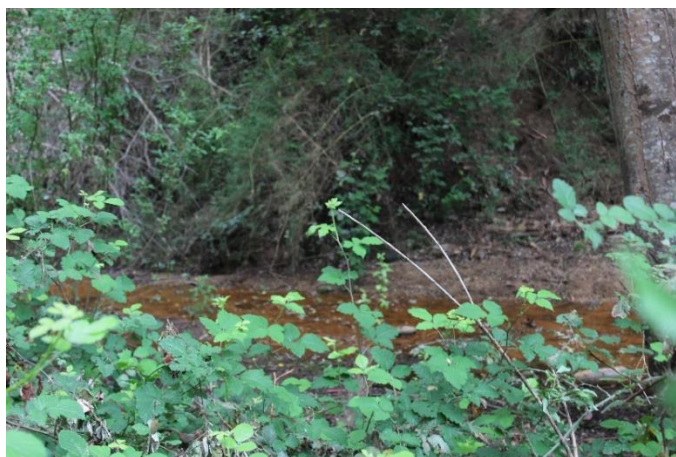
Figura 23 Transecto 1 Quebrada Los Claveles

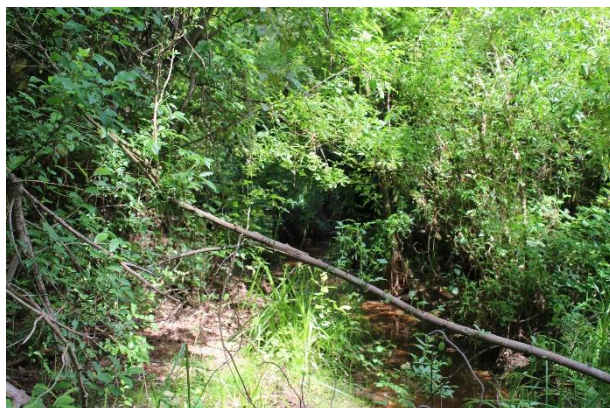
Con respecto al transecto 2, fue el mejor evaluado, con el puntaje máximo: *bosque de ribera sin alteraciones*, calidad muy buena en estado natural. Lo anterior se debe a la gran cantidad de vegetación ribereña en la quebrada, que cubría prácticamente toda la zona de ribera (Figura 24). A pesar de que había una gran cantidad de especies nativas, se observaron comunidades de especies exóticas, y no se observaron estructuras que modificaran la estructura de la quebrada.

Figura 24 Transecto 2 Quebrada Los Claveles

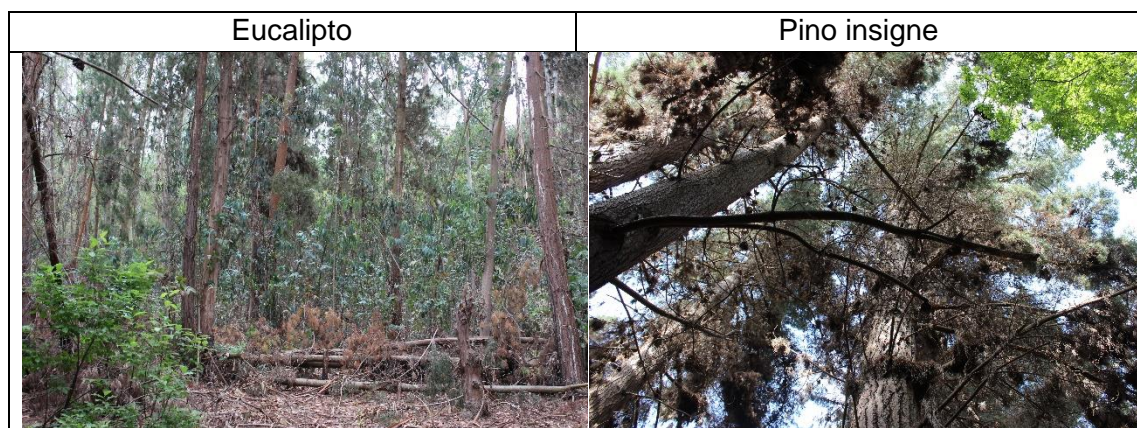
En relación al índice de diversidad de Shannon para vegetación, se obtuvo que en el transecto 1 había una *baja diversidad*, mientras que en los otros tres se obtuvo *muy baja diversidad* (Tabla 18). Es importante mencionar que a pesar de que se obtuvieron buenos resultados con el índice QBR, el índice de diversidad de Shannon arrojó que existía una *muy baja diversidad* a nivel general, lo que podría estar dando señales de algún deterioro en el estado ecológico de la quebrada, pues existía una dominancia importante de especies exóticas como la Zarzamora, Eucalipto y Pino insignie. Es por esto que en el transecto 3 obtuvo un índice de diversidad de Shannon 0 con una *muy baja diversidad* (Tabla 18), pues se observó sólo una especie: Eucalipto. Con esto se evidencia que dentro de la quebrada existen plantaciones de Eucalipto y Pino insignie (Figura 25).

Figura 25 Plantaciones de Eucalipto y Pino insignie, Los Claveles

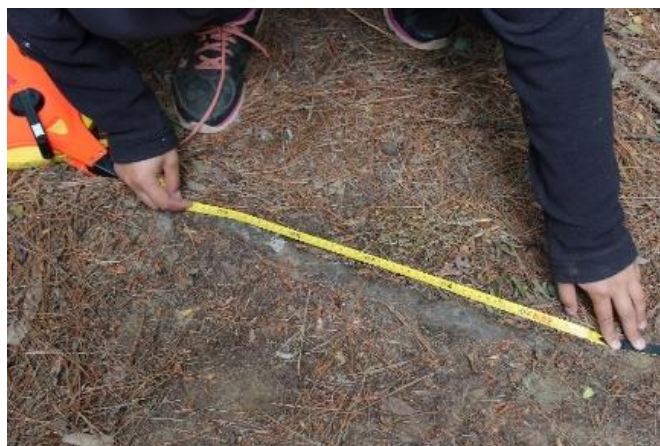
Figura 26 Raíz expuesta en transecto 1 Quebrada Los Claveles
